Écluse du Canal Welland | La Voie Maritime du St-Laurent au Canada, Ontario

Écluse du canal Welland, Ontario | Relie le lac Ontario au lac Érié et fait partie de la voie maritime du St-Laurent au Canada

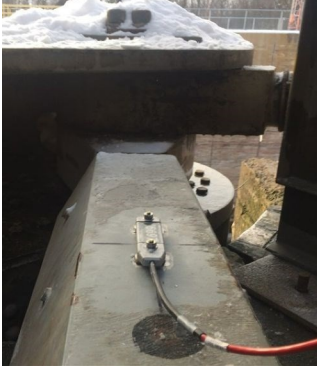
Jauges de contrainte sur les mécanismes de portail pour suivre la contrainte dynamique pendant les opérations

- Surveillance des portails | GKM a installée des jauges de contrainte sur les mécanismes de portail afin de suivre la contrainte et la tension dynamiques.
